ハンドル形電動車いすの事故

事故の概要

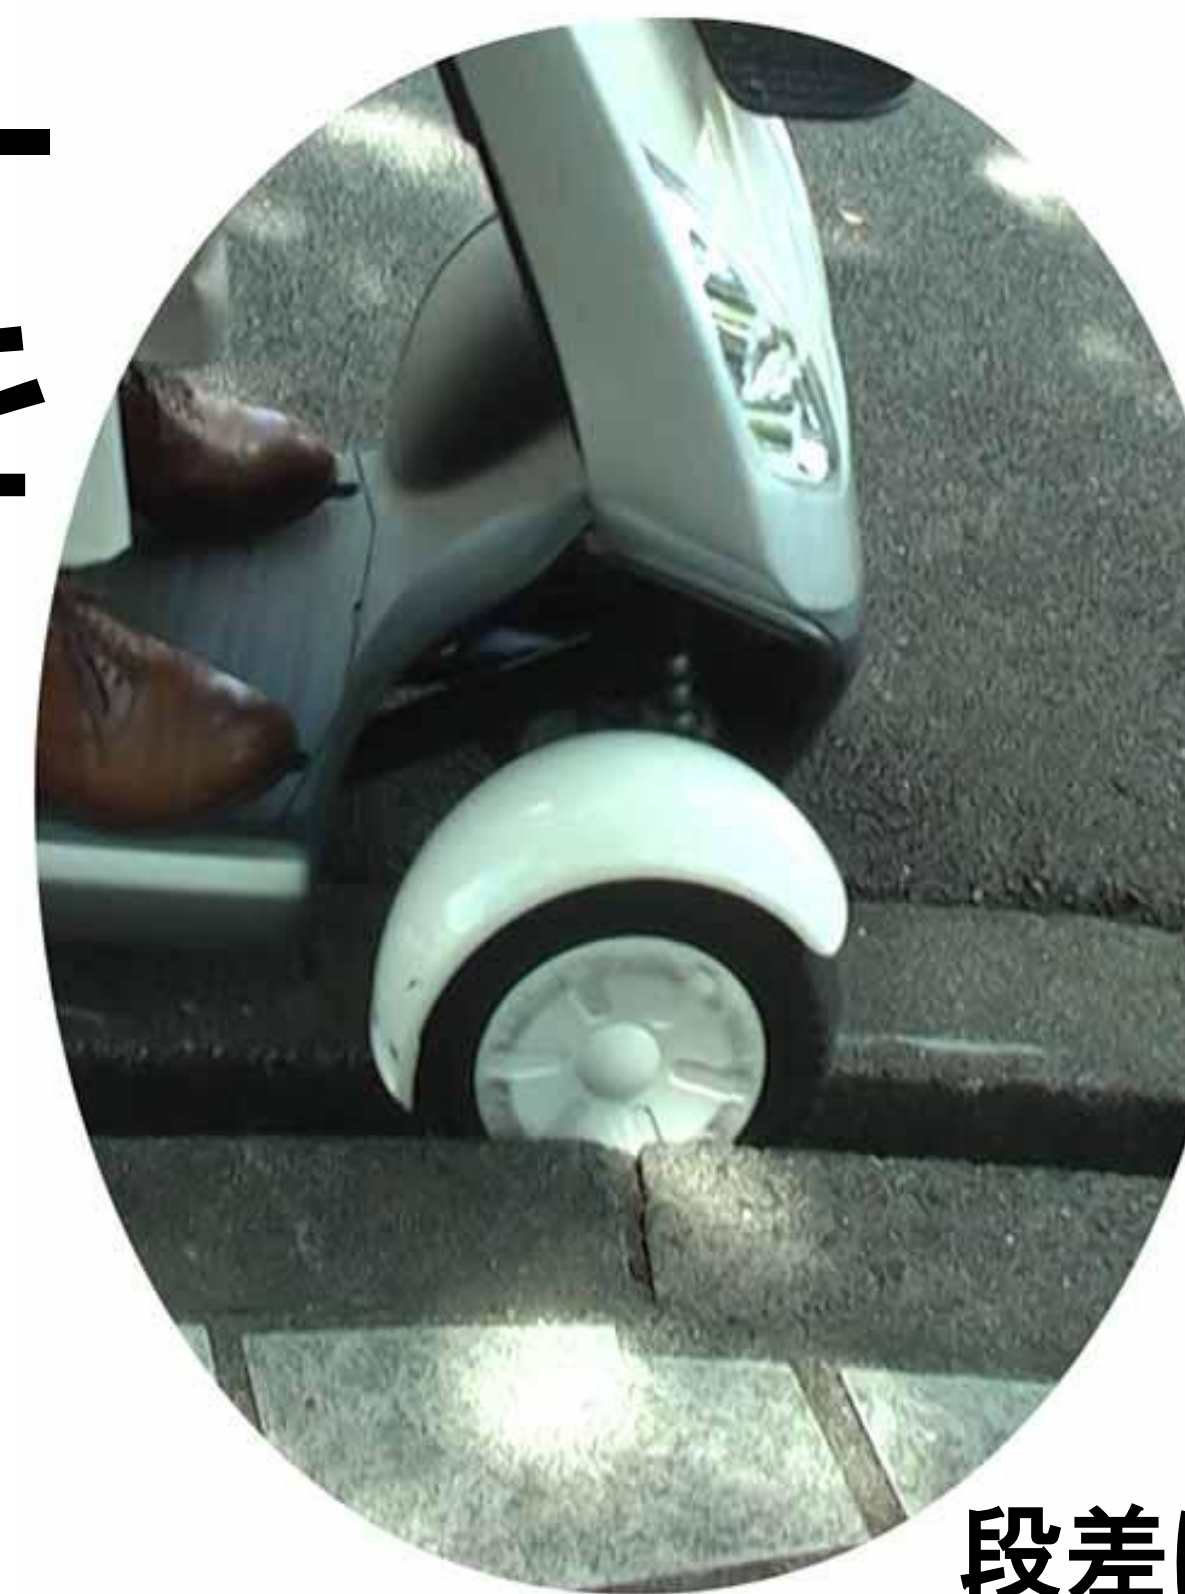
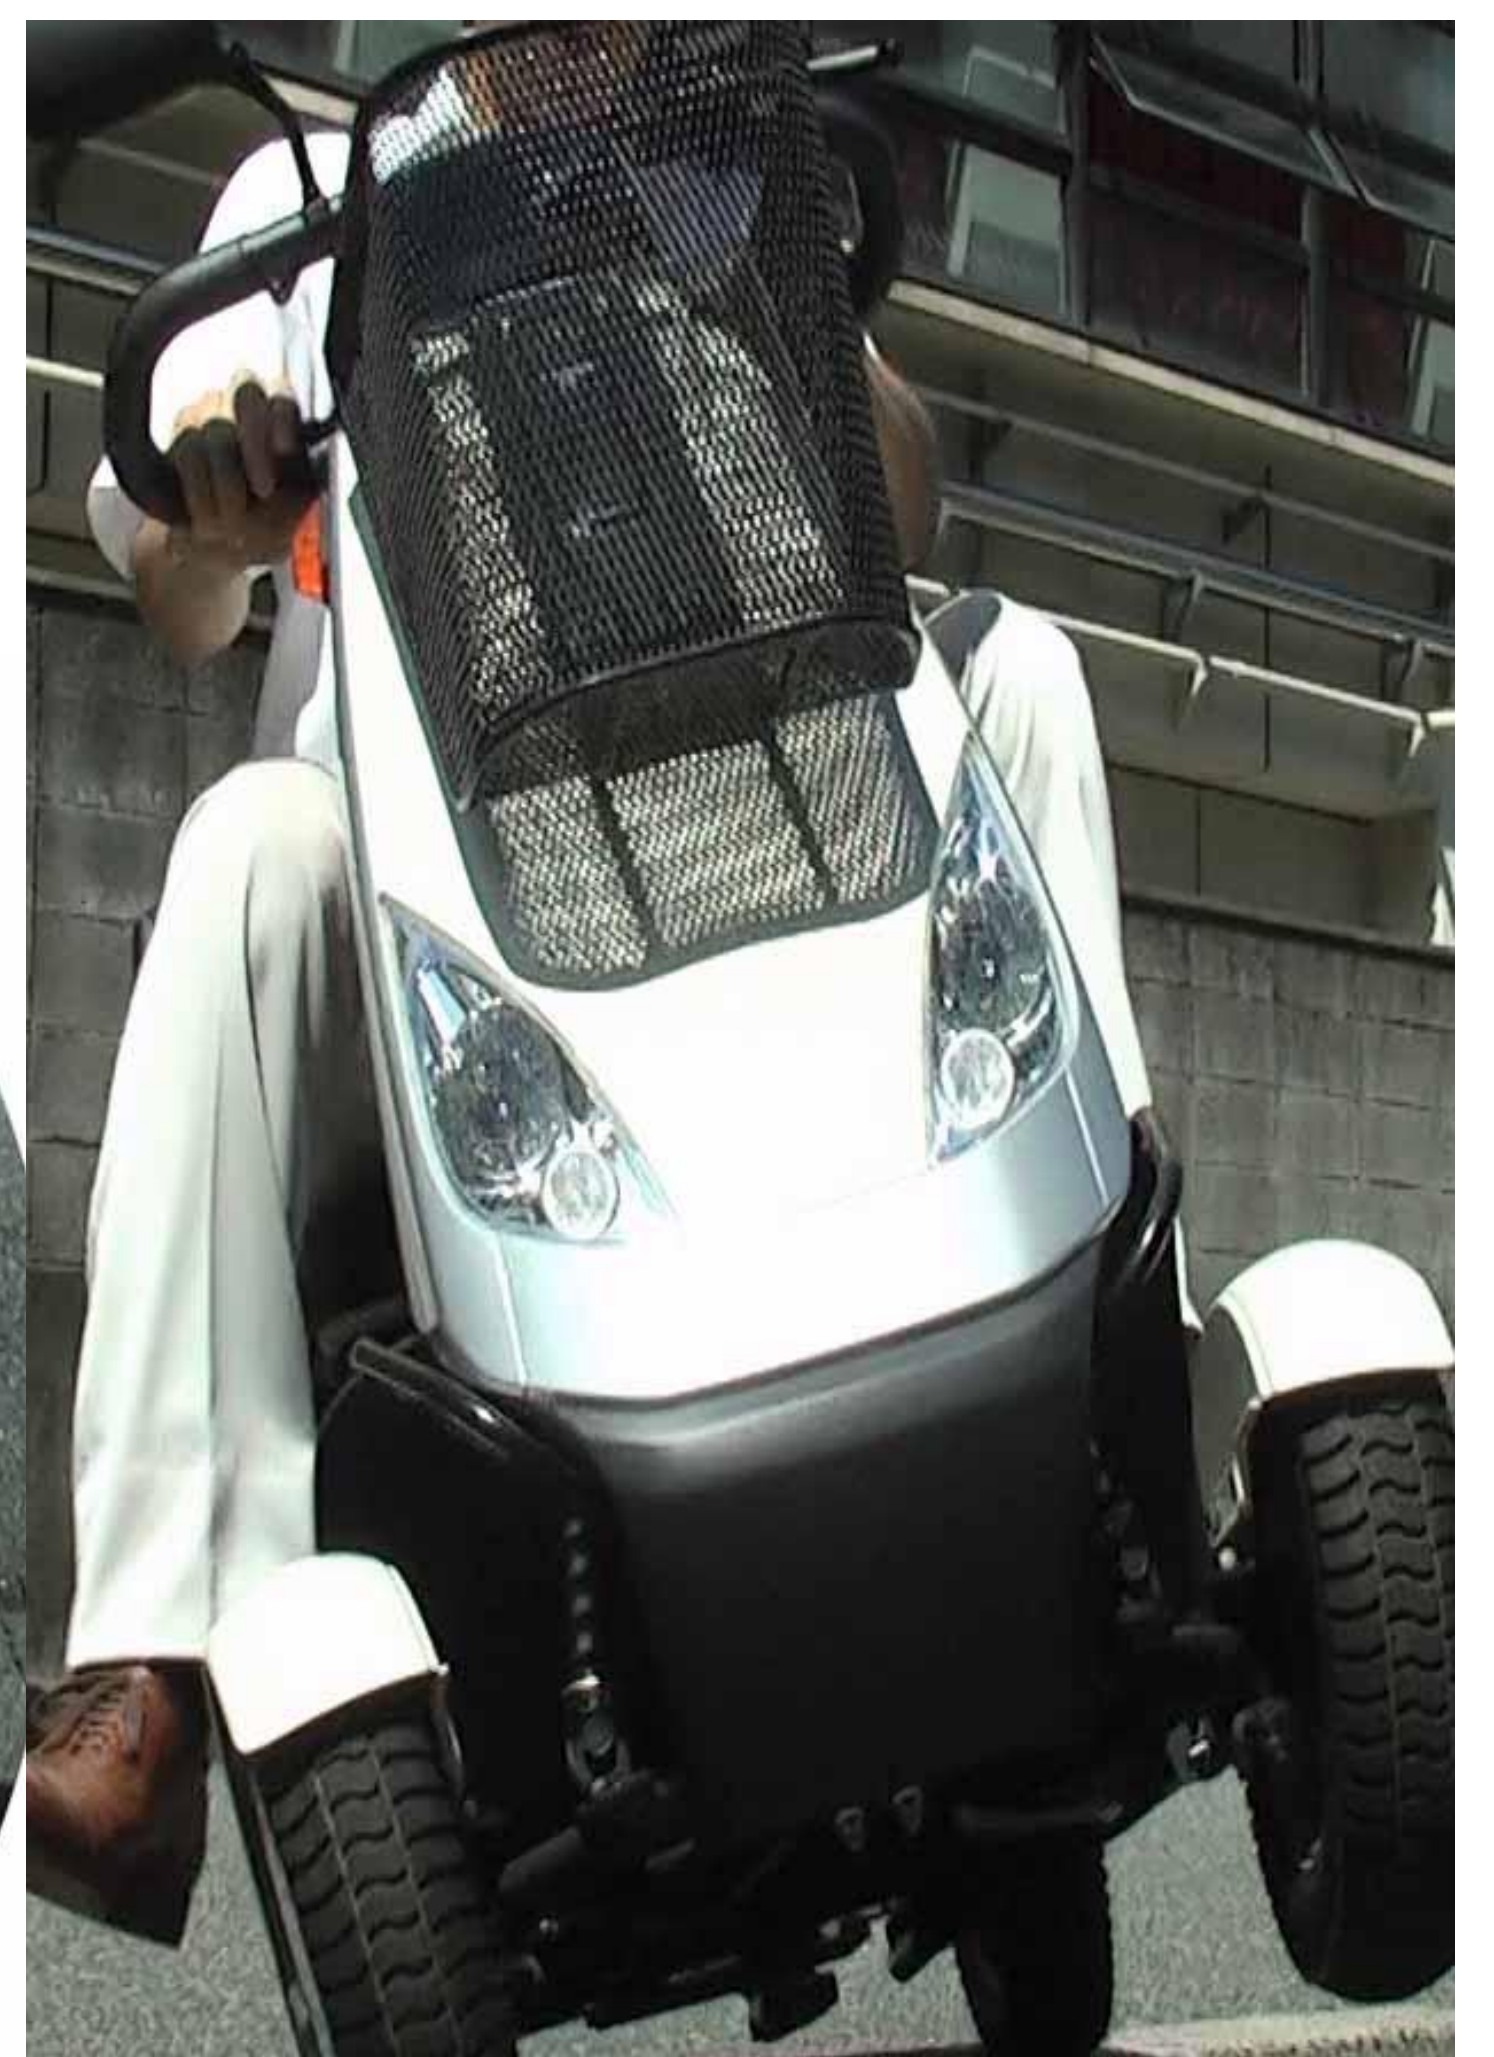
【事例①】誤って傾斜した路肩に侵入したため、側溝に転落したものです。

段差に乗り上げて傾いた車体(右)と、側溝に落ちて動きのとれないタイヤ(左)

◆路肩や砂利道などの未舗装の道路、濡れて滑りやすい場所は走行を控えるなど注意して下さい。
